**AYUNTAMIENTO  
DE  
VILLAMANTA  
(MADRID)**

**SERVICIOS TECNICOS**

### **INFORMO**

Como consecuencia de la DANA que azotó el municipio de Villamanta el día 03/09/2023, varios arroyos entre ellos el denominado Arroyo de Valdeyeso, el de las Juntas y el Arroyo Grande sufrieron una gran crecida, dando lugar a desbordamientos e inundaciones de gran magnitud.

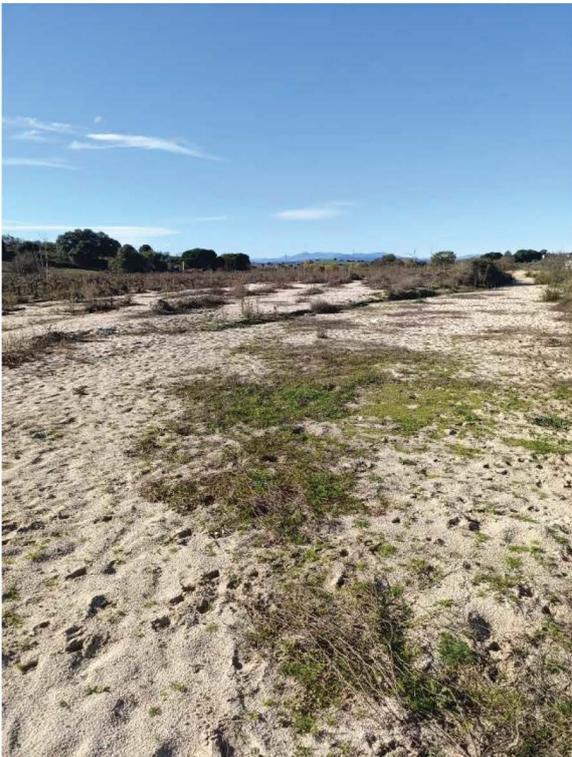
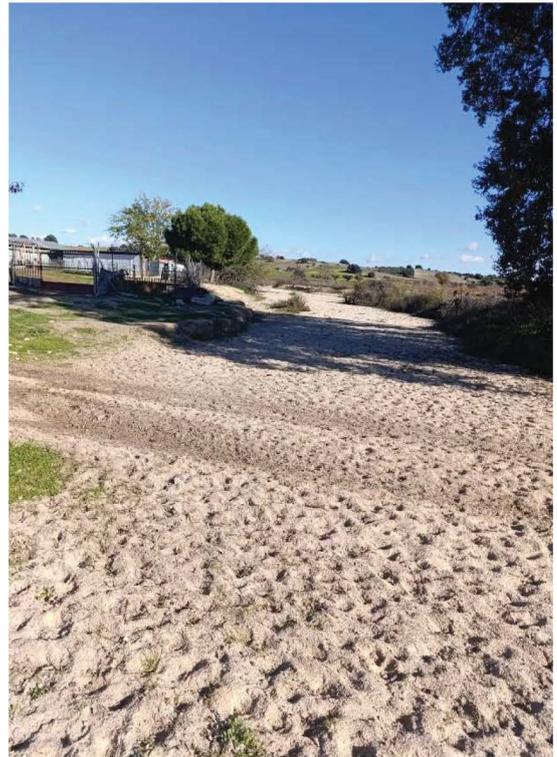
En el desbordamiento tanto el arroyo de Valdeyeso como el de las Juntas, el cauce se desvió, lo que provocó grandes daños en fincas colindantes y caminos públicos.

A día de hoy estas desviaciones en los cauces están llenos vegetación y acumulación de árido.

Cauce desviado del Arroyo de Valdeyeso debido a las inundaciones por la DANA

Se debería restablecer el cauce natural de los mismos, dado que la titularidad de los arroyos es la Confederación Hidrográfica del Tajo. Será dicho organismo el encargado de llevar a cabo los trabajos necesarios de limpieza y restablecimiento de los cauces a la mayor brevedad posible (Real decreto 1/20001, de 20 de julio de la Ley de Aguas).

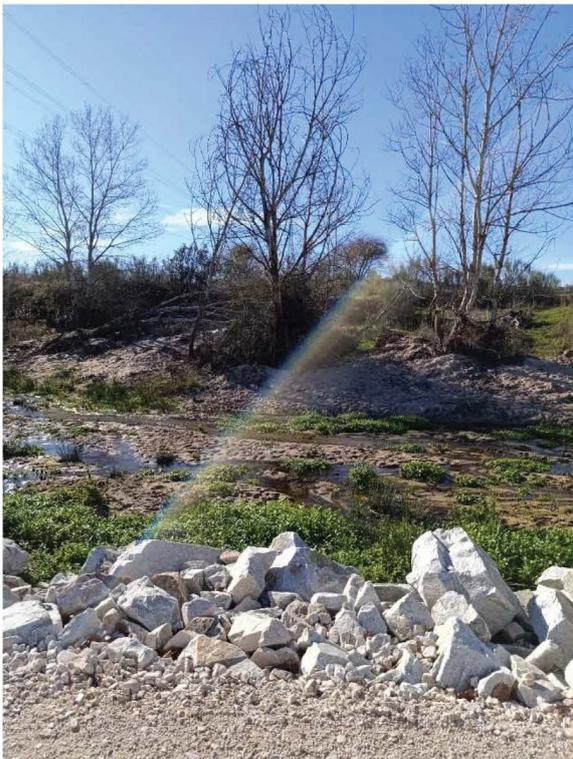
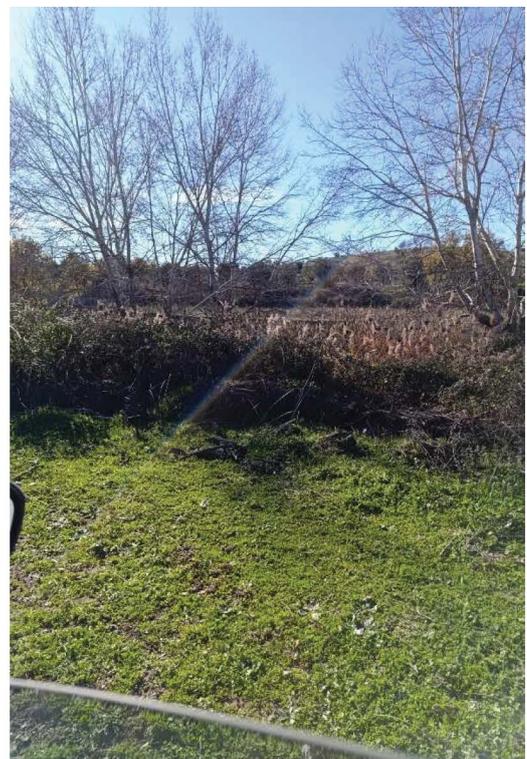
Cauce desviado y lleno de vegetación en Arroyo las Juntas

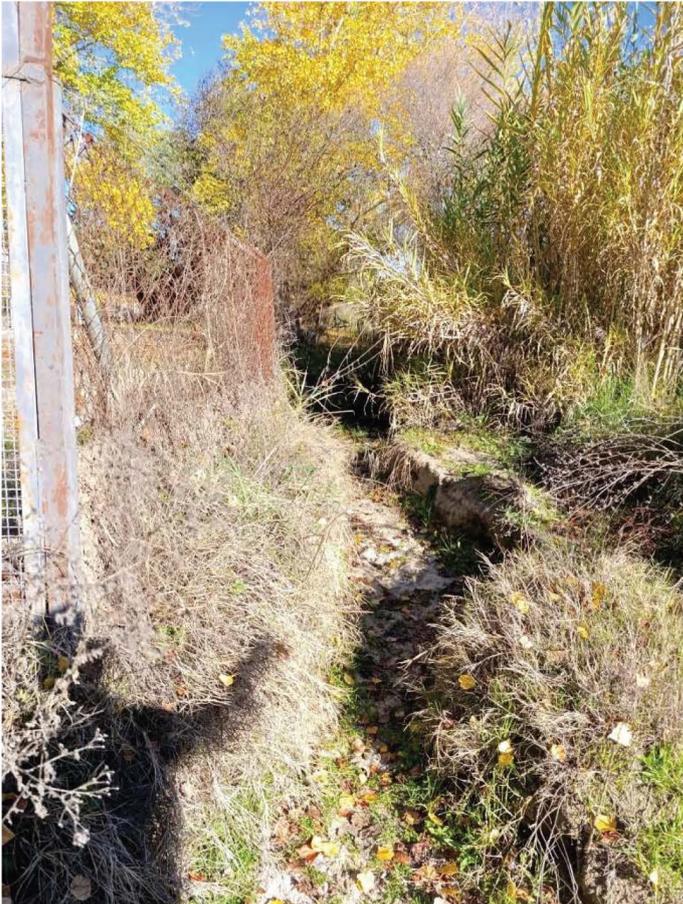
Cada vez que tienen lugar precipitaciones de agua, por escasas que sean, estas atraviesan fincas colindantes y si el desnivel favorece la evacuación, desembocan en caminos públicos, lo que ocasiona dificultad de tránsito y daño en el firme de los mismos.

Canal de evacuación de agua a camino público del Arroyo Las Juntas.

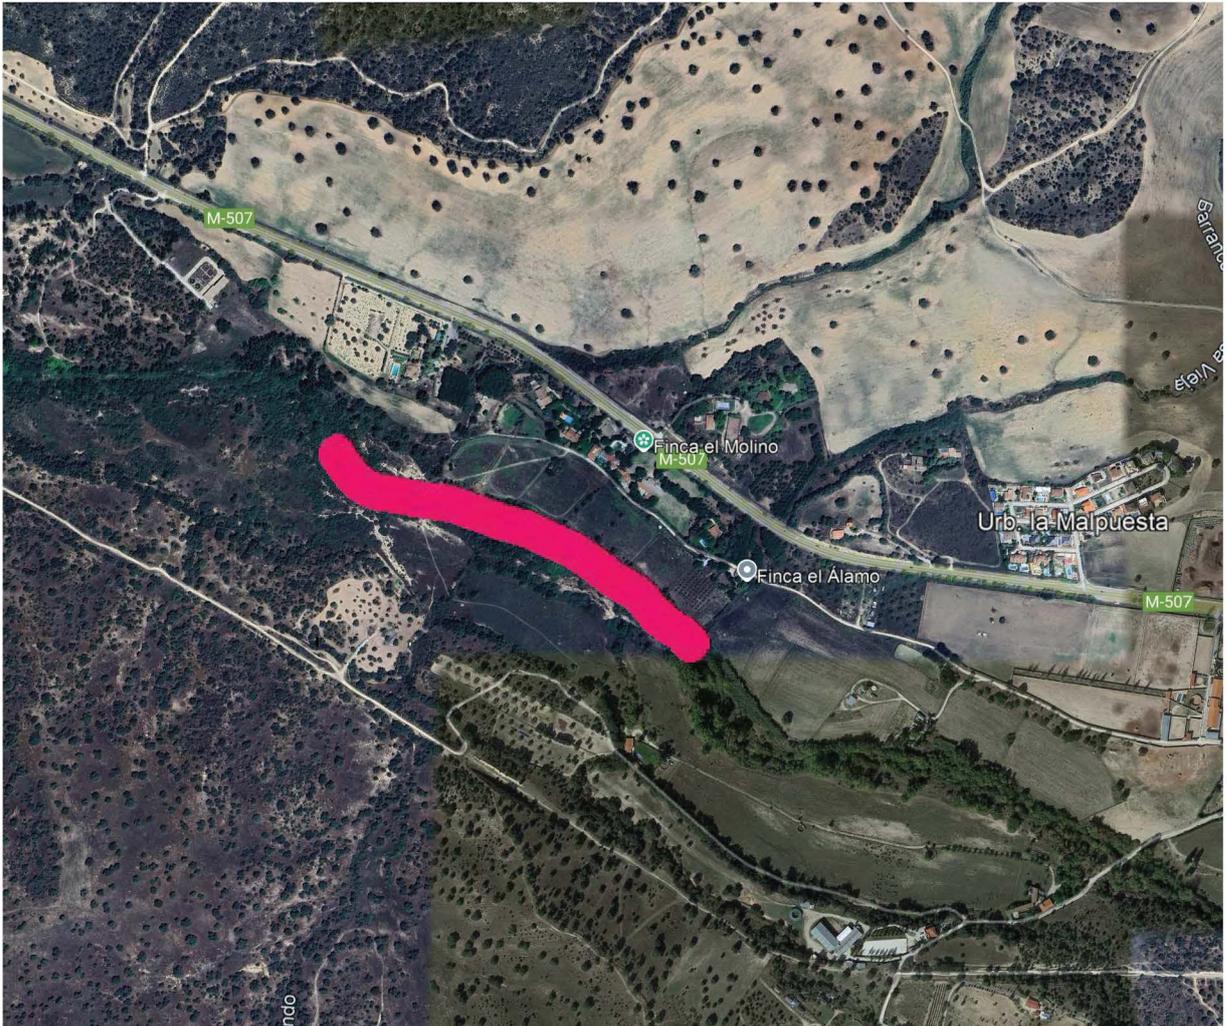
Del mismo modo un tramo del Arroyo Grande, hacia Aldea del Fresno , pasada la urbanización La Malpuesta , se encuentra lleno de suciedad.

Tramo Arroyo Grande con cantidad de suciedad
